MOST BRAMY LUBICKIEJ

1882-1884

TORUŃ

12. Autorzy, historia obiektu, określenie stylu

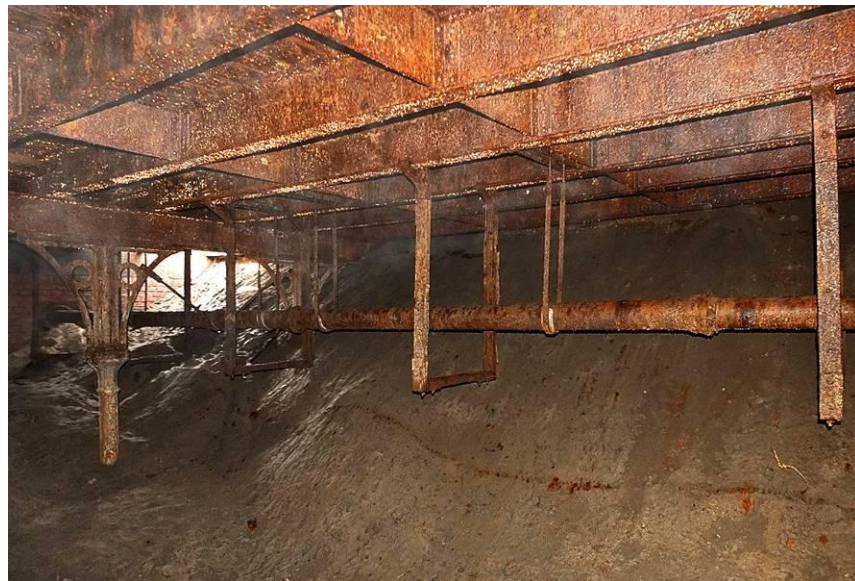
fot. 3.

2. Lokalizacja – na krawędzi wykopu widoczny otwór w płycie mostu, widok od zach., w kierunku Bramy Kolejowej
3. Widok ogólny, strona zachodnia – widoczny przewód wodociągu i zasypisko fosy

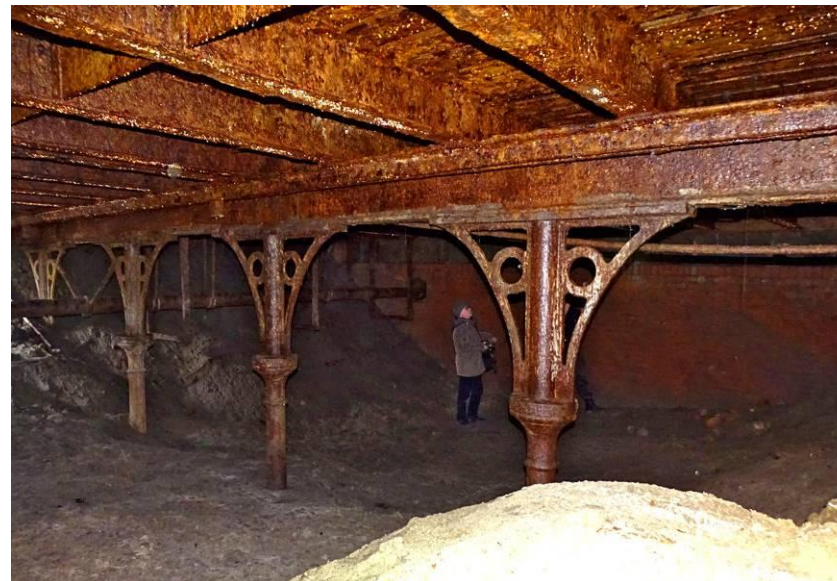
fot. 4.

4. Widok ogólny od pód-wsch. na słupy i oczep podpory pośredniej, dolna część słupów ukryta w zasypisku
5. Słup i oczep podpory pośredniej
6. Słup i oczep podpory pośredniej

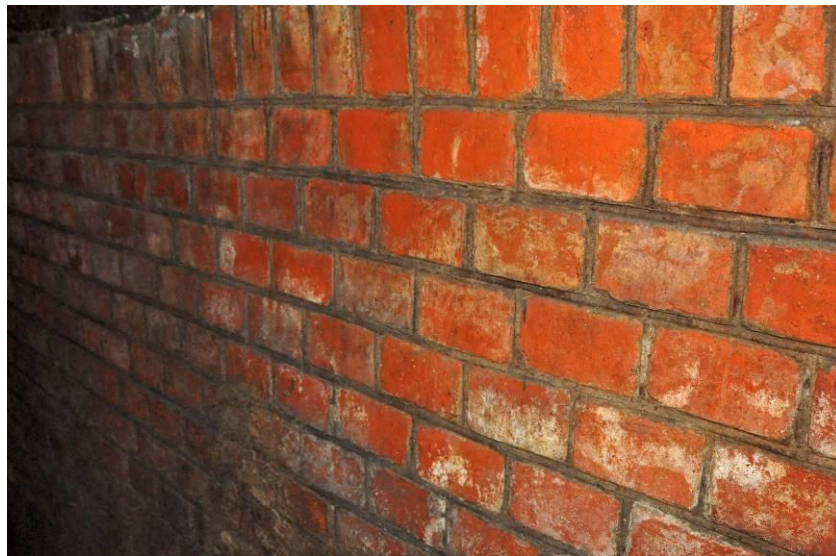
fot. 15.

13. Belki przęsła krótszego, połączenie z blachą usztywnienia poprzecznego
14. Przyczółek południowy, oparcie belek nośnych przęsła krótszego
15. Przyczółek południowy, spoinowane lico muru ceglanego

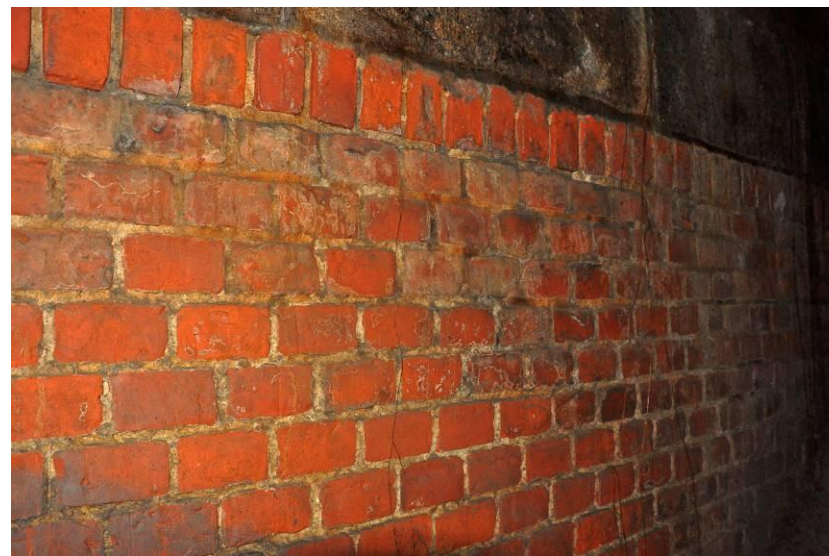
fot. 16.

16. Przyczółek północny, lico muru ceglanego niespoinowane
17. Połączenie belki nośnej i belek rusztu – widoczne główki nitów
18. Zdwojona belka środkowa przęsła krótszego, widoczne styki belek rusztu

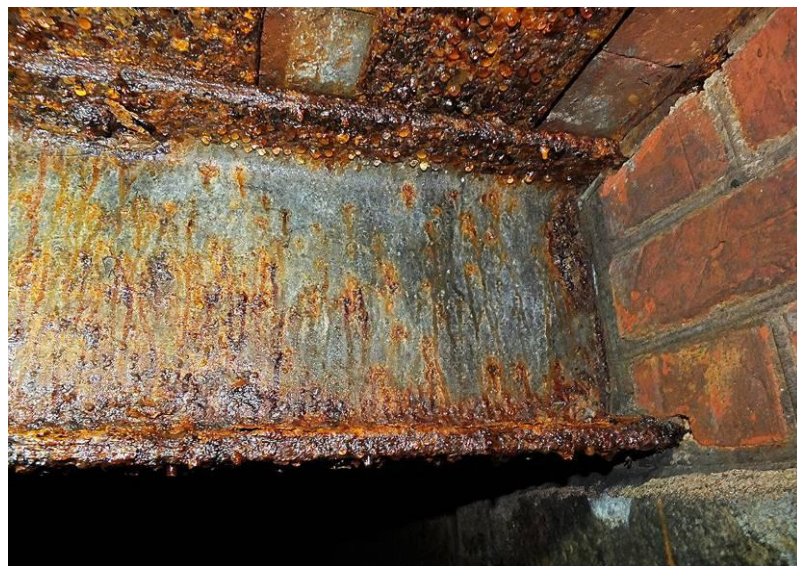
fot. 19.

Połączenia nitowe (większość) i śrubowe. Elementy stalowe malowane: antykorozyjnie i w kolorze szaro-zielonym [fot. 19].

19. Relikt powłoki malarskiej na belce nośnej
20. Przepust i rama obudowy wodociągu w północnym przyczółku mostu
21. Konstrukcja nośna nawierzchni mostu – stopy belek rusztu i ceglana podbudowa nawierzchni

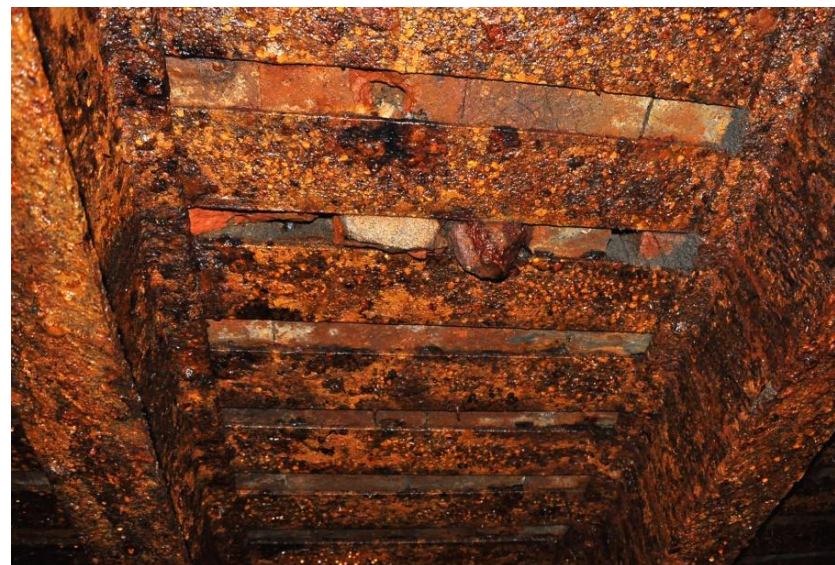
fot. 22.

22. Stan zachowania – widoczne zawilgocenie i nawarstwienia korozyjne elementów stalowych, skruszone cegły podbudowy nawierzchni
23. Stan zachowania – odsłonięty przyczółek południowy, widoczne uszkodzenia tylnej ściany oraz krawędzi płaszczyzny wodochronnej (*dosdan*)

<p>20. Najpilniejsze postulaty konserwatorskie</p> <p>Ochrona prawna – wpis do rejestru zabytków jako zabytku techniki mostowej – unikalnej konstrukcji inżynierskiej.</p> <p>Ochrona bierna – zakaz lokalizacji nowych inwestycji drogowych, sieciowych i innych w obrysie mostu oraz dawnej fosy między mostem a Bramą Kolejową.</p> <p>Postulowane wykorzystanie dla kwalifikowanej turystyki (fortecznej, podziemnej).</p> <p>Potencjalna możliwość wyeksponowania konstrukcji mostu wraz z murami fosy (odkopenia) w stronę Bramy Kolejowej, z udostępnieniem całości zespołu: Brama Kolejowa – most Bramy Lubickiej wraz z odcinkiem fosy.</p>

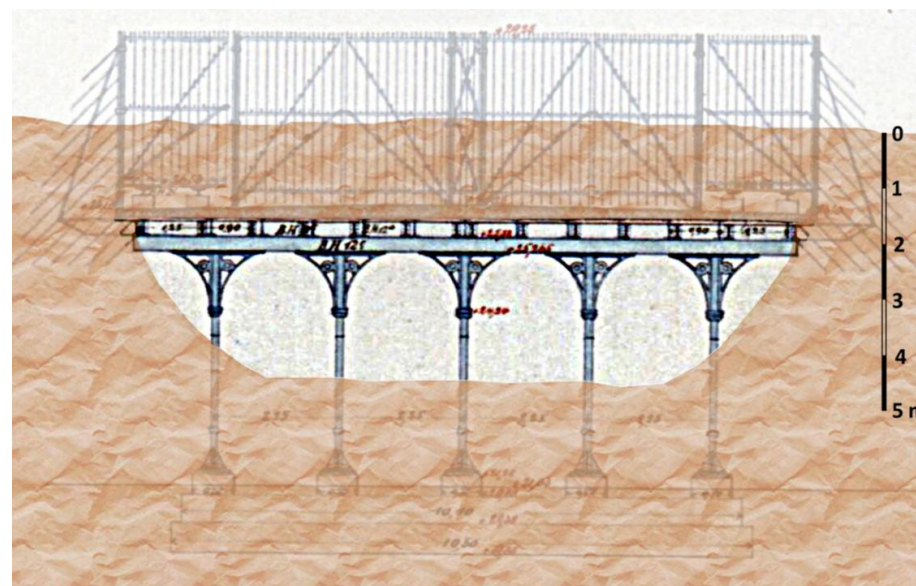
fot. 24.

24. Stan zachowania – zagłębienie struktury mostu w gruncie i zasypisko fosy (oprac. na podkładzie ryc. 6d)
