MOST BRAMY LUBICKIEJ

1882-1884

TORUŃ

12. Autorzy, historia obiektu, określenie stylu

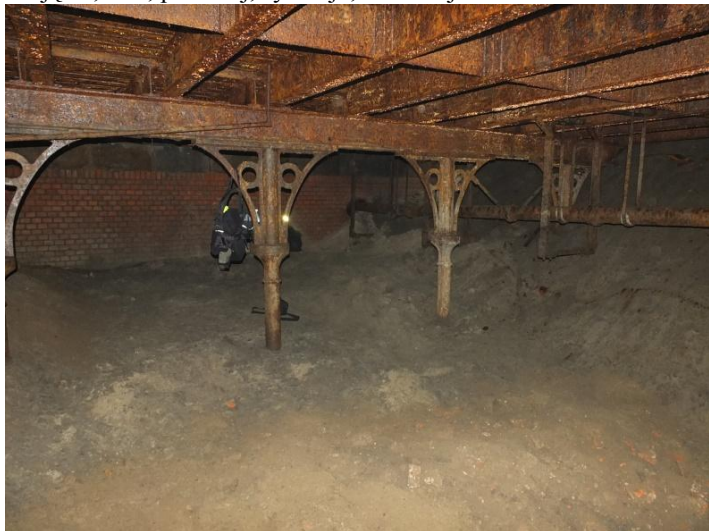
Widok ogólny, strona południowo-zachodnia

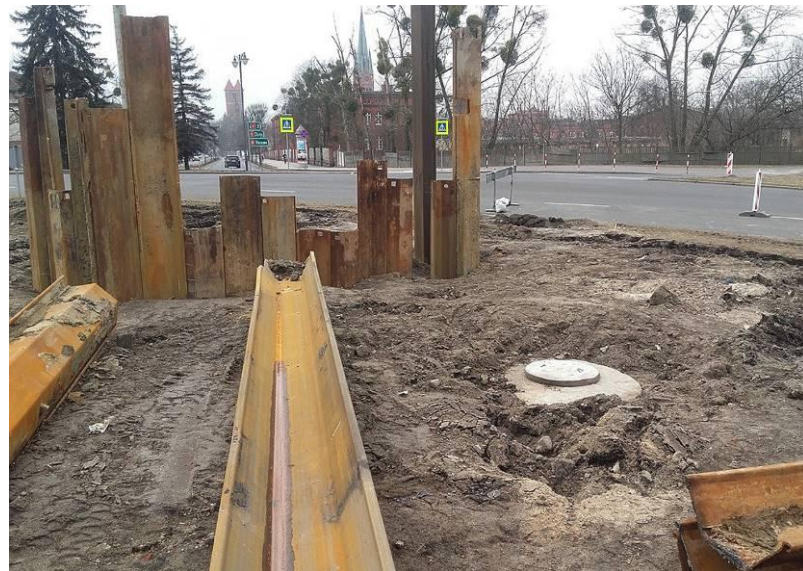
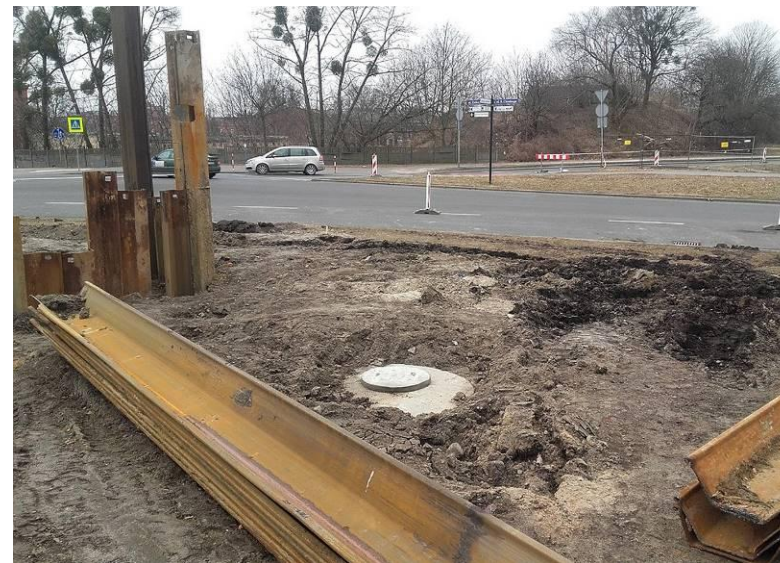
fot. 1a.

Sytuacja: most znajduje się na Placu Pokoju Toruńskiego, na osi ul. Dobrzyńskiej, przy zachodniej krawędzi wyspy centralnej ronda (ok. 10 m od wewnętrznego krawężnika jezdni), ok. 30 m na zach. od północnego wylotu tunelu Bramy Kolejowej [fot. 1a, 1b].

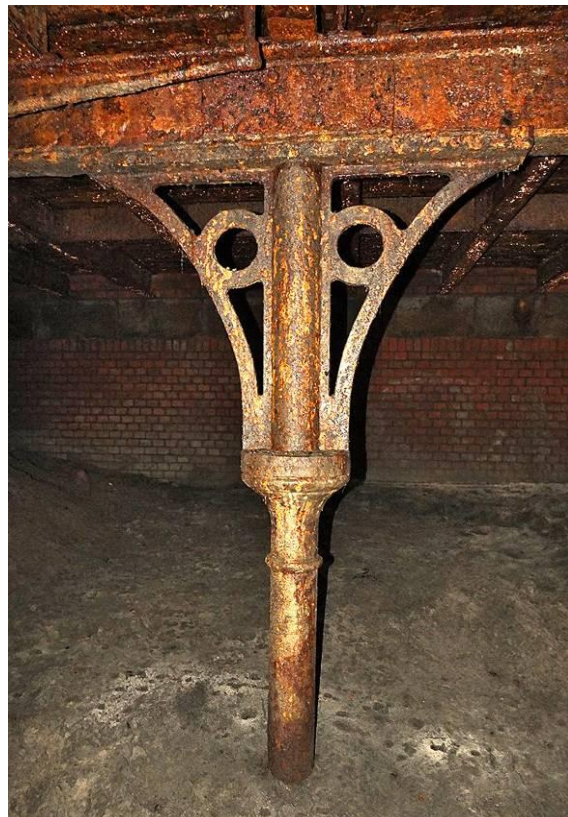
fot. 5.

Konstrukcja: most dwuprzęsłowy o przęsłach nierównej długości (4,00 i 6,00 m., przęsło krótsze od strony płd. /bramnej/), oparta na murowanych przyczółkach (odcinkach murów skarpowego i przeciwskarpowego fosy) oraz podporze pośredniej – ramie złożonej z 5 słupów (kolumn) żeliwnych spiętych górą ocepem, usztywnionej poprzecznie przez rozłożyste imposty kolumn [fot. 3, 4, 5, ryc. 6c, 6d].

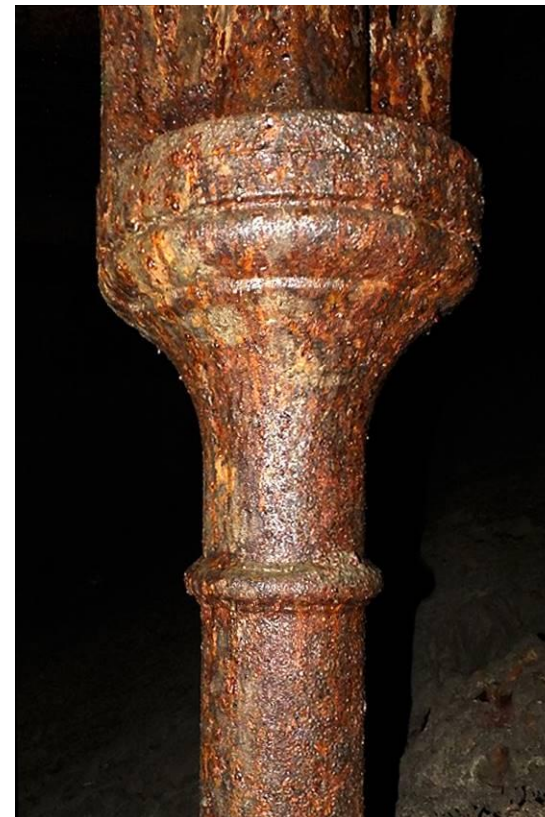
fot. 7.

Materiał: stalowe kształtowniki walcowane i odlewy żeliwne: dwuteowniki wys. 32 cm i 25 cm, teowniki szerokostopowe 7,5 cm (średnik) x 15,5 cm (stopa), kątowniki 10,5 x 10,5 cm; pręty kwadratowe 7,5 cm. Żeliwne kolumny $\Phi 15$ cm o wysokości trzonu 2,96 m, na kwadratowych stopach z trójkątnymi żebrami stabilizującymi opinającymi trzon, zwieńczone kapitelami kielichowymi wys. 39 cm i wachlarzowymi, ażurowanymi impostami wys. 95,5 cm, szer. górą 140 cm [fot. 7, 8].

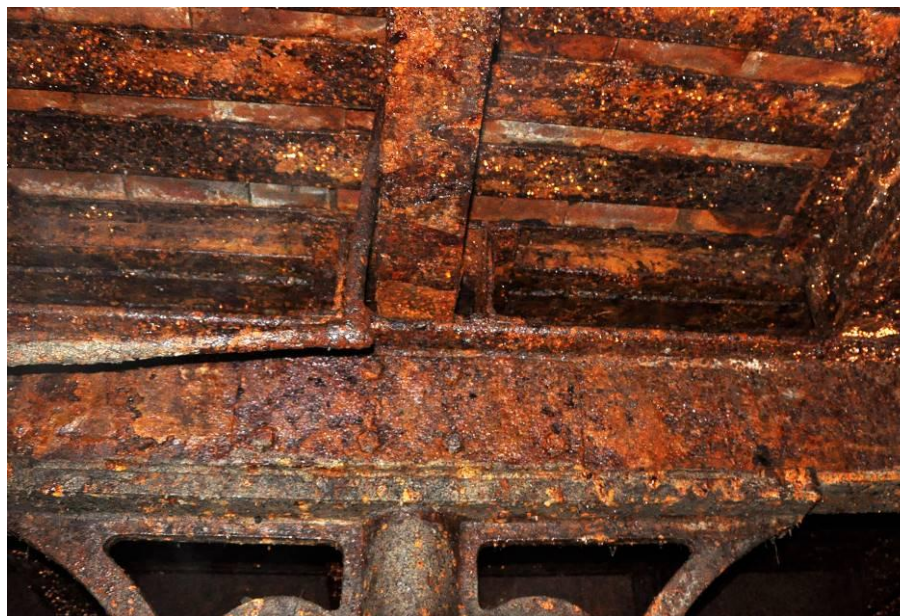
fot. 9.

Konstrukcję nośną przęsła tworzą: belki dwuteowe wys. 25 cm, 14 szt. w przęsle krótszym (środkowa belka zdwojona – fot. 17); 13 szt. wys. 32 cm, w przęsle dłuższym, w rozstawie 0,9 m i 1,25 m (skrajne). Belki związane poprzecznie blachami połączonymi ze środkami belek poprzez kątowniki – dwoma w przęsle dłuższym, jednym w przęsle krótszym [fot. 12, ryc. 6b]. Oparcie belek na podporach: przyczółki – na kamiennej podwalinie osadzonej na odsadźce w murach [fot. 13], poprzez szeroki i gruby płaskownik (niedostępny do pomiaru) zakotwiony w podwalinie, stanowiący łożysko ślizgowe dla belek; podpora pośrednia – mijankowo na belce ocepowej podpory z dwuteownika wys. 32 cm, łączonego w połowie długości obustronną, ześrubowaną nakładką [fot. 9, 10]. Końcówki belek na przyczółkach obmurowane.

Podstawą nawierzchni mostu jest poprzeczny ruszt z gęsto ułożonych szerokostopowych belek teowych (wys. 7,5 cm, szer. stopy 15,5 cm; światło między stopami – 7,0 do 7,5 cm), o długości równej połowie jego szerokości (ich styk, widoczny pomiędzy środkową parą belek przęsła krótszego), połączonych nitami z co drugą belką nośną (naprzemiennie) [fot. 17, 18, 20, 22]. Podbudowę nawierzchni stanowią cegły ułożone na stopkach belek rusztu wzdłużnie (na sucho), bezpośrednio na nich ułożono nawierzchnię o profilu ‘daszkowym’, z mieszanki żwirowo-tłuczniowej, grubości od 45 (środkiem) do 30 cm (na skrajach). Uskok spodniej płaszczyzny rusztu, wynikający z różnicy wysokości belek nośnych w przęsłach, ujęty kątownikiem 10,5 cm [fot. 9].

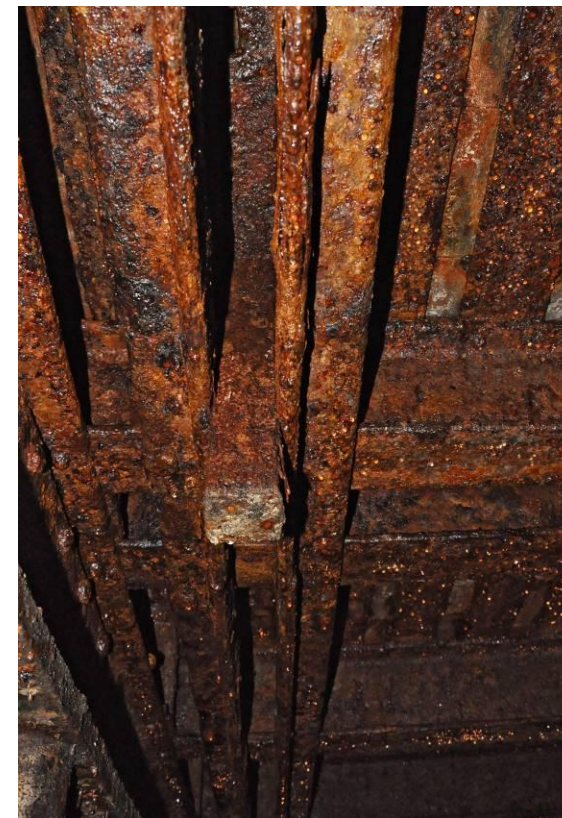
fot. 10.

Wzdłuż ocepki podpory pośredniej, po stronie północnej, do spodu konstrukcji zamocowana para kątowników (10,5 x 10,5 cm), między nimi osadzono podstawy słupów bramy kratowej (pręty kwadratowe 7,5 cm) pierwotnie przegradzającej most [fot. 10, 16].
